**ZHODNOCENÍ VÝVOJE PATINY NA TRÁMOVÝCH MOSTECH S HORNÍ MOSTOVKOU
NAVRŽENÝCH Z PATINUJÍCÍCH OCELÍ**

**EVALUATION OF PATINA DEVELOPMENT ON GIRDER BRIDGES WITH THE ROADWAY
ABOVE THE SUPPORT DESIGNED FROM WEATHERING STEELS**

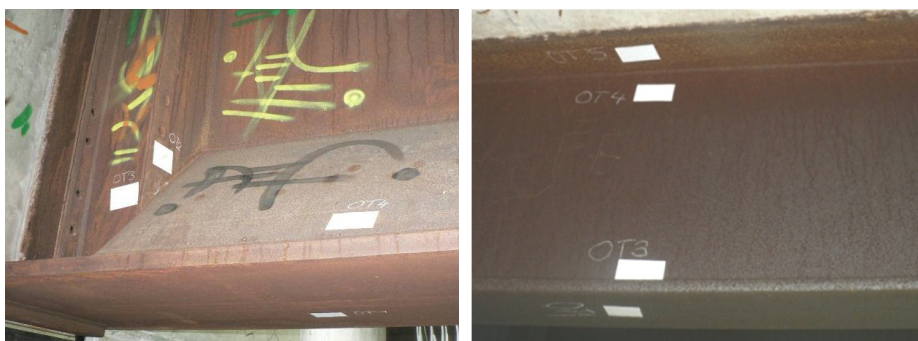
Obr. 1: Příklady umístění samolepících pásek na typických plochách konstrukce (vlevo – silniční most přes řeku Opavu na dálnici D1 v Ostravě, vpravo - železniční most v Praze - Motole)

Ochranná schopnost patiny byla u všech mostních konstrukcí rovněž hodnocena na základě podílů přilnavých a nepřilnavých podílů vrstvy rzi. Metoda „otisků z vrstvy rzi“ spočívá v pevném přitlačení samolepící pásky na povrch konstrukčního prvku. Páska se sejme kolmo k povrchu a na bílém podkladu se hodnotí velikost a četnosti ulpělých částic rzi, viz obrázek 1. Velikost částic menších než 1 mm, jemné a rovnoměrné částice jsou typické pro ochranné patiny. Patiny vytvořené na površích, které nejsou vystaveny přímým dešťovým srážkám, vykazují relativně vysoký podíl drobných nesoudržných částic. Zvyšující se podíl sejmutých částic rzi s velikostí nad 5 mm ukazuje na sníženou ochrannou účinnost vrstvy rzi, viz obrázek 2. Podrobně vypracovaný systém hodnocení ochranných vlastností patiny na základě velikosti nepřilnavých částic a tloušťky vrstvy korozních produktů lze nalézt v [8].

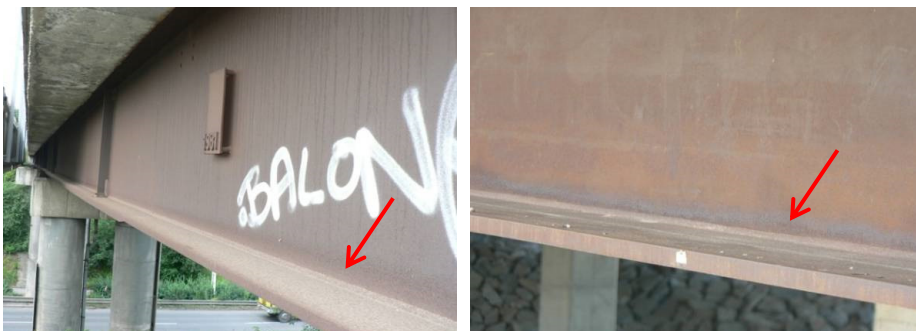
Obr. 3: Vizualně ovlivněná patina na stěně hlavních nosníků v oblasti napojení dolní pásnice:
vlevo – železniční most v Praze - Motole; vpravo – silniční most v Bělátně

Typickou vizuální poruchou patiny u mostů z patinujících ocelí je tmavší a mírně objemnější patina v dolní části stěn vysokých I nosníků nebo komorových nosníků, viz obrázek 3. Tento jev nastává pouze na vnějších stěnách hlavních nosníků. Změna v barvě a struktuře patiny je způsobena vyšším ovlhčením stěny v oblasti připojení dolní pásnice (na pásnici se zadržuje více vlhkosti, nečistot a v zimním období také sněhu). Experimentální měření provedená na mostních konstrukcích potvrdila, že takto vizuálně ovlivněná patina je dostatečně ochranná a že nedochází k výraznějšímu oslabování v porovnání s výše umístěnými částmi stěny [7]. Závažné poruchy byly zjištěny pouze pod netěsnými mostními závěry nebo při silně zanedbané údržbě.

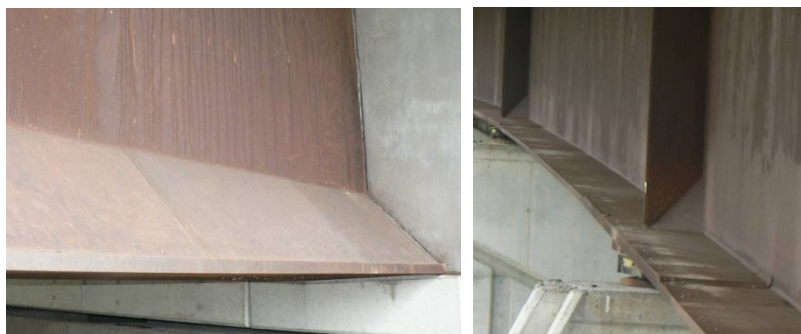
Obr. 5: Příklady realizace šikmých plechů: vlevo – šikmý plech u opěry; vpravo – šikmý plech u svislé výztuhy nad pilířem

Vhodným konstrukčním opatřením je návrh šikmých plechů mezi stěnou hlavního nosníku a hranou dolní pásnice u nosných profilů tvaru I, viz obrázek 5. Šikmé plechy mohou plnit různé funkce – zabraňují přístupu nepovolaných osob na nosnou konstrukci mostu, lze je využít i staticky a v neposlední řadě zabraňují pronikání vody a nečistot na horní plochu dolní pásnice a přilehlou část stěny v místě opěry. Šikmé plechy je proto vhodné navrhovat především v oblasti ukončení hlavních nosníků u opěry mostu. Z korozního hlediska je optimální navrhovat šikmý plech na délku přibližně 1,5násobku výšky ocelové konstrukce od ukončení hlavního nosníku. Šikmé plechy je vhodné navrhovat také u příčných výztuh nosných profilů tvaru I, a to především v případech, kdy panuje obava z možné kumulace nečistot a spadu rzi v oblasti napojení příčné výztuhy na dolní pásnici hlavního nosníku, například u příčných výztuh nad pilíři mostu, tvořících bariéru vodě stékající po dolní pásnici hlavního nosníku z důvodu podélného sklonu nebo nadvýšení konstrukce.

Při návrhu mostních konstrukcí s omezeným provětráváním, které vedou nad provozovanou silniční komunikací, je potřeba uvážit možný efekt usazování chloridů na nepřímo ovlhčovaných plochách dolních pásnic mostů. Jedná se především o mosty, které svým konstrukčním řešením vytvoří lokální mikroklima podobné podmínkám v tunelech. Panuje-li obava z možného usazování chloridů na dolních pásnicích, pak se doporučuje opatřit celou délku dolních pásnic šikmými plechy mezi stěnou hlavního nosníku a hranou dolní pásnice, viz obrázek 5.

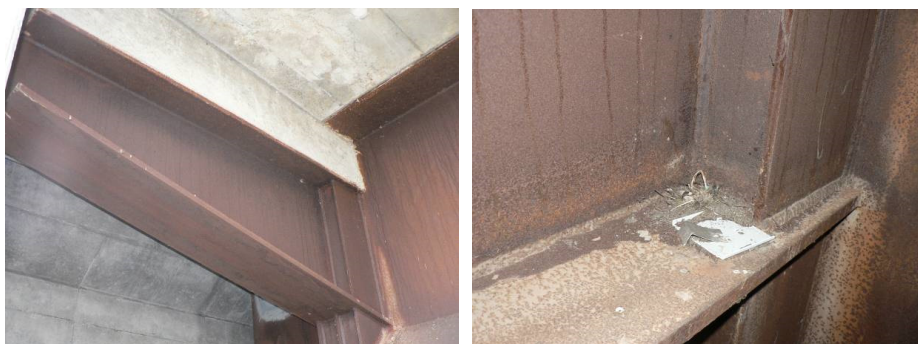
Obr. 7: Příklad připojení příčné konzoly na hlavní nosník – v koutu se kumulují nečistoty

Připojení příčné konzoly na hlavní nosník je potřeba konstrukčně vyřešit tak, aby nemohlo docházet ke kumulaci prachu, nečistot a uvolněné rzi. Vzniklý kout je vhodné zakrýt šikmým plechem, například podle obrázku 6. Příklad nevhodného řešení připojení příčné konzoly na hlavní nosník, kdy dochází k zadržování nečistot v koutu bez šikmého plechu, je uveden na obrázku 7.

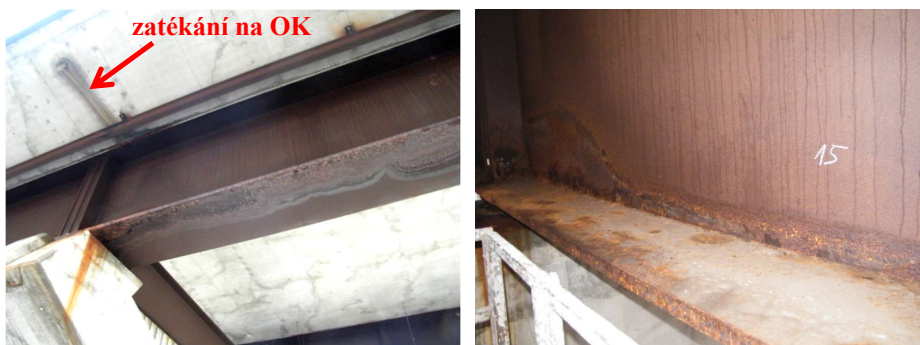
Obr. 8: Příklad lokální poruchy od zatékání z nefunkčního systému odvodnění

Jednou z nejčastějších příčin poruch ve vývoji patiny je zatékání ze systému odvodnění mostu. Zatékání ze systému odvodnění je často zapříčiněno vandalizmem, nekvalitní realizací či nedostatečnou kontrolou a údržbou provozovaných konstrukcí. K minimalizaci poruch od zatékání lze však přispět i vhodným návrhem systému odvodnění. Svislé odtokové trubky procházející deskou mostovky mají mít dostatečnou délku, aby i při silném větru nedocházelo ke smáčení ocelové konstrukce pod deskou (příklad závažné poruchy od chybějící odvodňovací trubky izolace mostovky je uveden na obrázku 8). Počet odtokových trubek má být minimální. Optimální je takovýto systém odvodnění vůbec nenavrhovat a používat podélný odvodňovací systém.

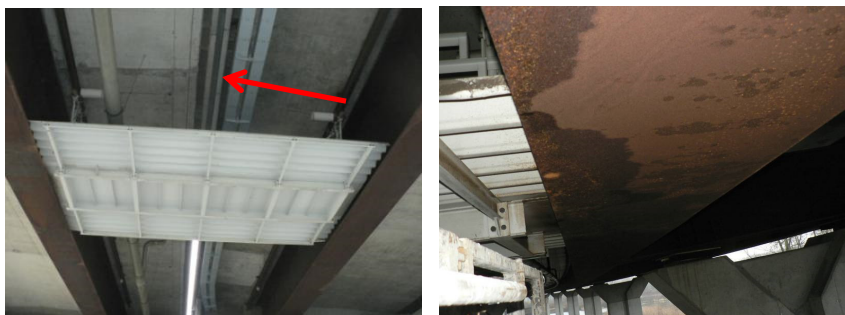
Obr. 10: „Parkovací“ pozice revizních lávek mostů – příklady: vlevo – dostatečné zakrytí zrcadla mezi souběžnými mosty; vpravo – lokální porucha patiny od zatékání z revizní lávky

Prostor mezi souběžnými konstrukcemi je potřeba nepropustně zakrýt v oblasti „parkovacích“ pozic revizních lávek, viz obrázek 10. Zároveň je potřeba dostatečně účinně vyřešit systém odvodnění lávek, aby nemohlo docházet ke zvýšenému ovlhčování přilehlé ocelové konstrukce od vody stékající z revizní lávky.
